Servizio di assistenza tecnica ai Clienti

Relazione tecnica

Gentile Andrea Vanoni,
abbiamo provveduto ad eseguire sul suo telescopio Meade da 12 pollici, consegnato a questo centro di assistenza, le modifiche e le operazioni di ottimizzazione richieste.

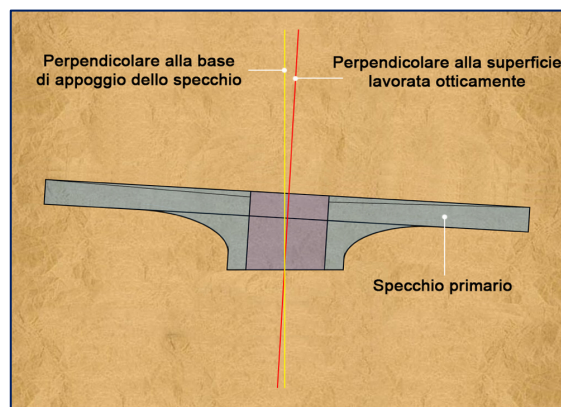
- 11) Controllo del centraggio del foro dello specchio primario. Errore misurato: $160/100$ di mm (1.60 mm). Tale controllo è documentato dal **video numero 4**. Può sembrare assurdo che il foro centrale di uno specchio primario della classe da 300 millimetri risulti decentrato, ma tutto fa parte del veloce processo di costruzione che non può riservare a ciascun passaggio troppa attenzione se non con costi maggiormente elevati. Il problema è risolvibile: è sufficiente decentrare di un valore pari all'errore misurato il canotto che supporta lo specchio. Solitamente il diametro di tale canotto è minore del diametro del foro dello specchio e l'operazione è semplice. Se il diametro del canotto risulta troppo preciso, allora si procede a ridurlo per tornitura, come illustrato più oltre. Nel corso del controllo si osservava un anomalo comportamento dello specchio primario mentre esso ruotava. Come mostra con evidenza il medesimo **video numero 4**, il bordo periferico dello specchio si alza e scende ritmicamente rispetto al dito tastatore del comparatore, malgrado la sua base sia appoggiata con esattezza al piano del mandrino della macchina. Questo comportamento non può che essere attribuibile a una inesatta planarità della fusione del fondello dello specchio, che determina un suo inesatto assetto. Lo specchio primario non è collimabile dall'esterno e se la sua base di appoggio risulta storta la conseguenza sarà una inclinazione che danneggerà la simmetria ottica del sistema. Lo schema di seguito proposto chiarisce bene la questione.

- 12) Per sincerarci del nostro sospetto, è stata eseguita una seconda prova, nella quale una sorgente laser legge la superficie dello specchio prima di riflettersi su una superficie di riscontro reticolata. Nel **video numero 5** è possibile vedere l'impianto in questione e il risultato della misura. La sorgente laser si muove con evidenza rispetto al centro del reticolo, denunciando un assetto angolato del piano di appoggio dello specchio.
